INFORME DE COMISION DE SERVICIOS O DESPLAZAMIENTO	Código	Versión
		IPSE-TH-F75	3
		Fecha:	Paginas
		24/08/2021	1/1

Objeto: VERIFICAR LA EFECTIVIDAD, EFICIENCIA Y AVANCE DE LOS PROYECTOS INSTITUCIONALES, PARA LO CUAL EN CUMPLIMIENTO DEL PLAN ANUAL DE AUDITORÍAS DE GESTIÓN DE LA VIGENCIA 2023 APROBADO POR EL COMITÉ INSTITUCIONAL DE COORDINACIÓN DE CONTROL INTERNO.

cumplimiento del Contrato Interadministrativo 142-2021 celebrado con DISPAC S.A. E.S.P, los cuales tienen por objeto el suministro transporte e instalación de soluciones individuales solares fotovoltaicas – SISFV en las comunidades rurales y dispersas de la ZNI en los municipios de Villanueva-Guajira y Pailitas –Cesar.

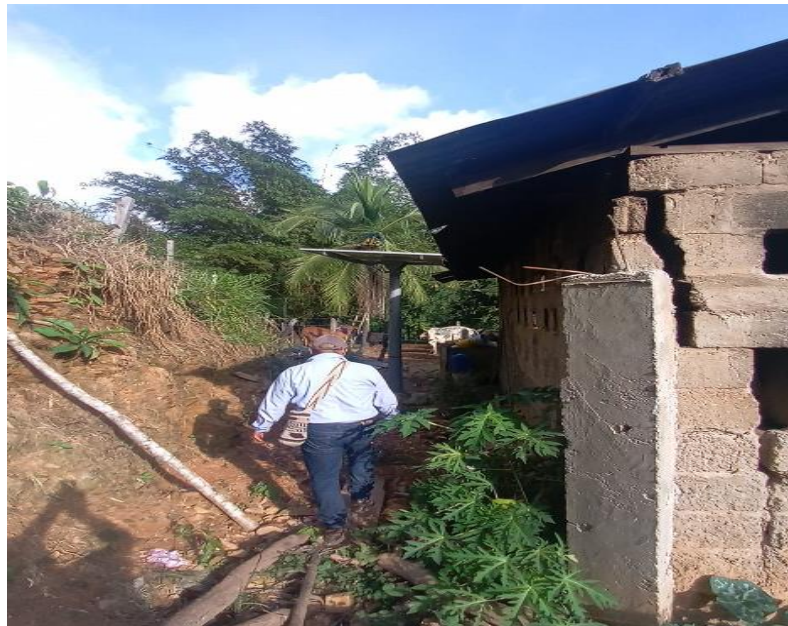
Realizada la verificación de las soluciones del proyecto implementadas en el Municipio de Villanueva Guajira, evidencia que todos los usuarios visitados cuentan con soluciones y tableros instalados, contando con servicio de energía a la fecha de la visita manera directa sin medidor.

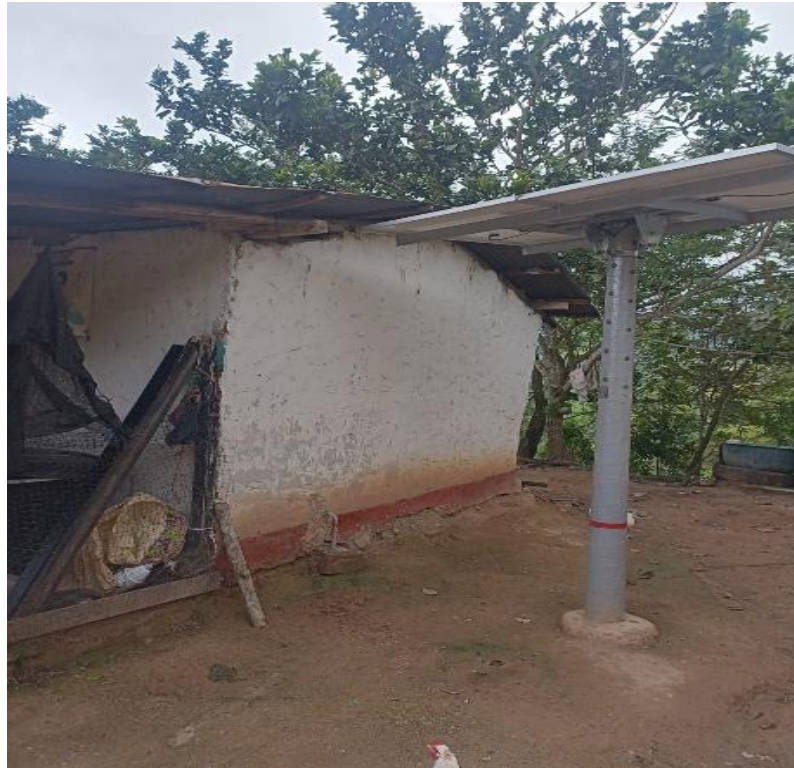
Algunos predios manifiestan bajo rendimiento del sistema que, al revisarse por parte de la instancia técnica, se evidencia en algunos casos, que los paneles solares se encuentran

ubicados muy cerca de la casa y/o bajo sombra de árboles que no permite la carga de electricidad y por ende, disminuyendo capacidad lumínica, situaciones en las cuales es necesario el acompañamiento técnico del contratista para orientar al usuario sobre el mantenimiento requerido del espacio donde están ubicados los paneles a fin de optimizar su uso.

Los contratistas deben subsanar las deficiencias técnicas que se presenten con las soluciones energéticas, siempre y cuando estas obedezcan a temas concernientes a la ejecución del contrato.

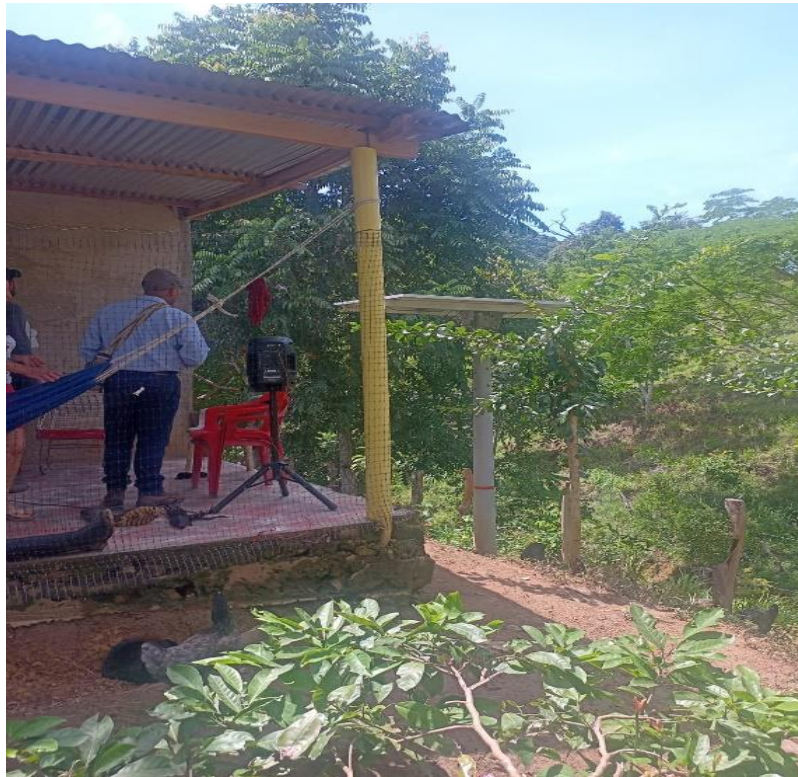
Se evidenció en las visitas realizadas a los usuarios del municipio de Pailitas, que uno de ellos tiene ubicado el panel solar en un sitio inadecuado técnicamente, ya que no le permite optimizar la carga de la batería, lo cual, al consultarle al contratista sobre la situación, manifestó que se instaló allí por solicitud del usuario quien para proteger y guardar con seguridad el gabinete exigió que se realizara en esa ubicación. Este usuario presenta deficiencias en el servicio por

las situaciones antes mencionadas, hecho que preocupa dado que quien tiene la experticia y experiencia para la implementación del sistema es el contratista, que entre otras responsabilidades está la de instalar de manera eficiente el sistema para su óptimo funcionamiento; por tanto, es necesario recomendar que se le exija al contratista solucionar este y los demás inconvenientes que se presentan, evitando que se imponga criterios diferentes a los técnicos, porque ello genera un alto riesgo en la funcionalidad eficiente del sistema.
